## Auswertung

der Baumsichtkontrolle  
zur Verkehrssicherheit  
und Erhaltungswürdigkeit

**Auftragsnr.:** ub.127.23  
**Erstellungsdatum:** 31.05.2023

**Gegenstand:**  
Diverse Bäume  
im Anwesen Flur Nr. 1546  
und Flur Nr. 1548/3  
Gemeinde Ottobrunn

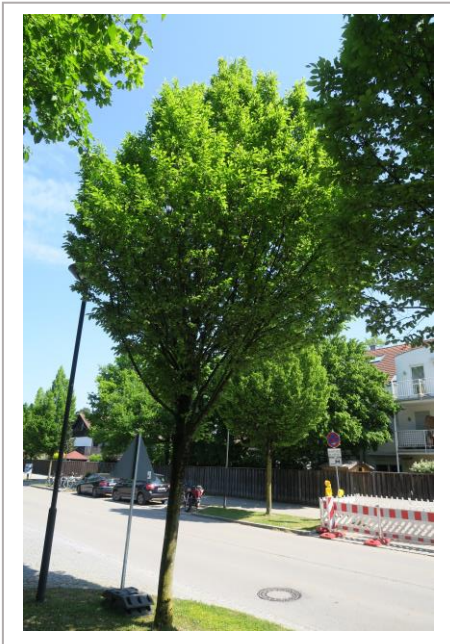
Alleebaum an der Alten Landstraße.

Hochstamm.

Starke Stammfußverletzung durch Mäharbeiten.

Leichte Stammverletzung NO-Seite in ca. 50 cm Höhe.

Vitalität:	1
Standicherheit:	gegeben
Bruchsicherheit:	gegeben
Weitere Lebensfähigkeit:	mittelfristig gegeben
Erhaltungswürdigkeit:	erhaltenswert

- Keine baumpflegerischen Maßnahmen erforderlich

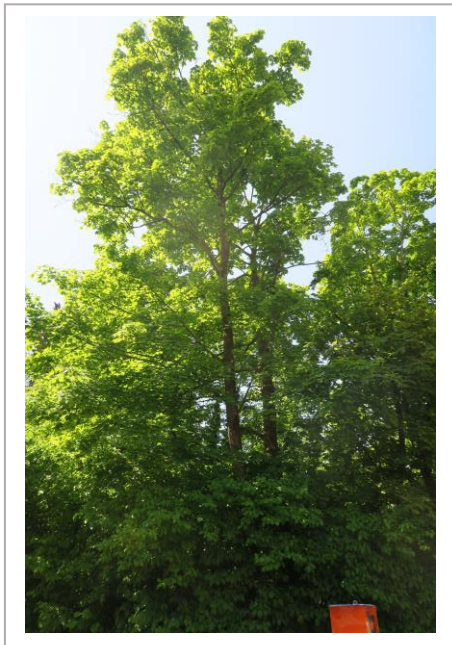
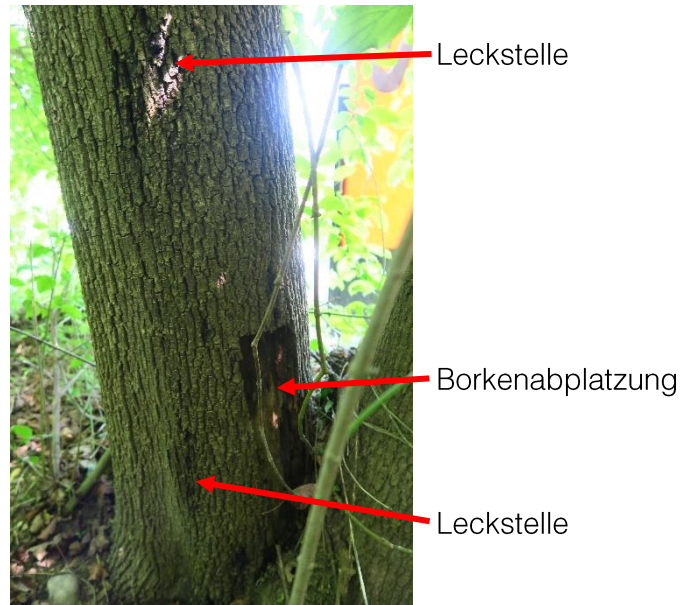
Gehölz dominant an der Grundstücksecke.

V-Zwiesel an der Stammbasis. Südseitig am Stammfuß Borkenablösungen und Schädigung des Splintholzes. Diverse schwärzliche Leckstellen. Phytophthora-Infektion wahrscheinlich.

Im Konkurrenzdruck vermehrt nach O entwickelt.

Ein eingefaulter Aststummel in ca. 7 m Höhe. Diverse Totäste und abgestorbene Triebspitzen.

Vitalität:	1 (abnehmend)
Standicherheit:	gegeben
Bruchsicherheit:	gegeben
Weitere Lebensfähigkeit:	mittelfristig gegeben
Erhaltungswürdigkeit:	erhaltenswert

- Durchführung einer Kronenpflege gemäß den Vorgaben der ZTV-Baumpflege 2017 Punkt 0.2.2.2 und 3.2.2
- Beobachtung der Phytophthora-Infektion

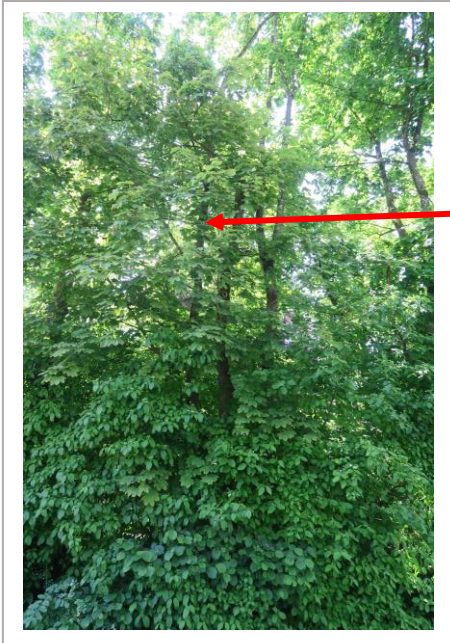
Baum 817

Gehölz im engen Bestand und Konkurrenzdruck hoch und schmal und schwingungswillig entwickelt. Leittrieb nach NW abgedrängt. Verkahlungsprozesse. Im engen Verband mit Baum 818. Ungenügende Entwicklungsmöglichkeiten.

Vitalität:	2 (abnehmend)
Standicherheit:	gegeben
Bruchsicherheit:	nicht gegeben
Weitere Lebensfähigkeit:	kurz- bis mittelfristig gegeben
Erhaltungswürdigkeit:	nicht erhaltenswert

- Fällung des Baumes

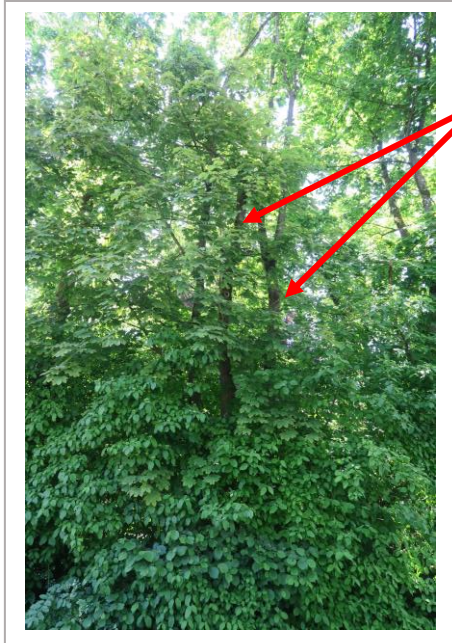
Baum 818 Doppelstamm

Gehölz im dichten Bestand und Konkurrenzdruck hoch und schlank entwickelt.

Bildet mit Baum 817 eine Einheit.

Doppelstamm.

Östlicher Stämmeling in ca. 5 m Höhe gekappt oder ausgebrochen. Stummel mit Einfaulungsprozessen. Westlicher Stämmeling mit V-Zwiesel in ca. 4 m Höhe.

Verkahlungsprozesse. Hohe Schwingungswilligkeit. Ungenügende Entwicklungsmöglichkeiten.

Vitalität:	2
Standicherheit:	gegeben
Bruchsicherheit:	nicht gegeben
Weitere Lebensfähigkeit:	mittelfristig gegeben
Erhaltungswürdigkeit:	nicht erhaltenswert

- Fällung des Baumes

- Durchführung einer Kronenpflege gemäß den Vorgaben der ZTV-Baumpfleger 2017 Punkt 0.2.2.2 und 3.2.2
- Kronenrückschnitt und Einkürzung von Kronenteilen gemäß den Vorgaben der ZTV-Baumpfleger 2017 Punkt 0.2.3.1 und 3.3.1 um ca. 30% des Kronenvolumens.

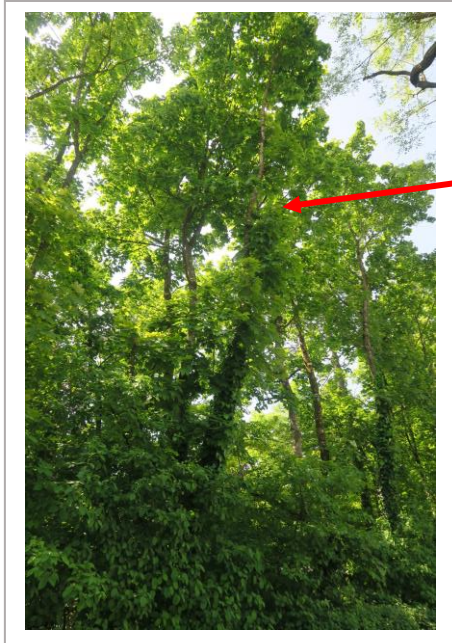
Baum 819

Gehölz im Konkurrenzdruck hoch und schlank und schwingungswillig entwickelt. Leichter Efeubewuchs. V-Zwiesel in ca. 3 m Höhe. U-Zwiesels in ca. 4 m Höhe.

Klopfproben mit dem Schonhammer am Stammfuß und am Stamm bis in 2,80 m Höhe erbrachten gute Ergebnisse (keine Hohlklänge).

Vitalität:	1
Standicherheit:	gegeben
Bruchsicherheit:	gegeben
Weitere Lebensfähigkeit:	mittel- bis langfristig gegeben
Erhaltungswürdigkeit:	erhaltenswert

- Entfernung des Efeus
- Durchführung einer Kronenpflege gemäß den Vorgaben der ZTV-Baumpfleger 2017 Punkt 0.2.2.2 und 3.2.2
- Kronenrückschnitt und Einkürzung von Kronenteilen gemäß den Vorgaben der ZTV-Baumpfleger 2017 Punkt 0.2.3.1 und 3.3.1 um ca. 10-15% des Kronenvolumens.

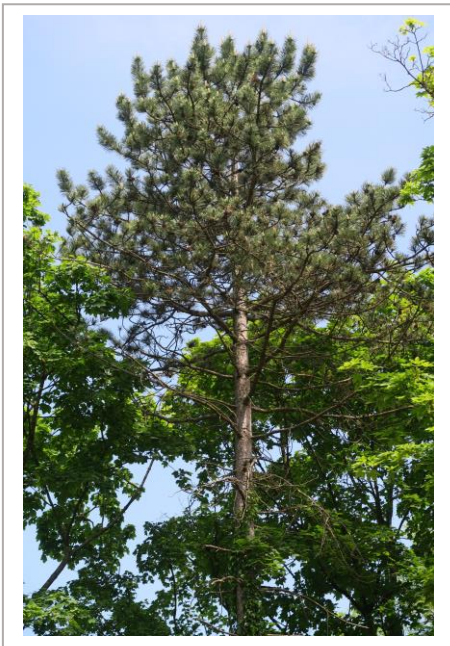
Gehölz im dichten Bestand.  
 Efeubewuchs.  
 Hohe Aufastung. Hoher Kronenansatz. Kopflastige Krone.  
 Diverse Totäste.  
 Klopfproben mit dem Schonhammer am Stammfuß und am Stamm bis in 2,80 m Höhe erbrachten gute Ergebnisse (keine Hohlklänge).

Vitalität:	2
Standicherheit:	gegeben
Bruchsicherheit:	gegeben
Weitere Lebensfähigkeit:	mittelfristig gegeben
Erhaltungswürdigkeit:	erhaltenswert

- Entfernung des Efeus
- Durchführung einer Kronenpflege gemäß den Vorgaben der ZTV-Baumpflege 2017 Punkt 0.2.2.2 und 3.2.2

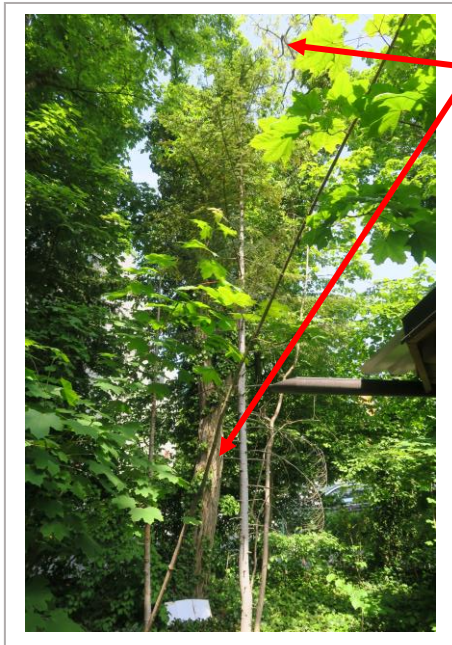
Baum 827

Sehr starker Efeubewuchs.  
 Stammriss und Einwallung südseits vom Stammfuß bis in 1,20 m Höhe.  
 Diverse Borkenablösungen und Holzfäulen.  
 Klopfproben mit dem Schonhammer am Stammfuß und am Stamm bis in 2,80 m Höhe erbrachten schlechte Ergebnisse (deutliche Hohlklänge).  
 V-Zwiesel in 3,50 m Höhe.  
 Deutliche Absterbesymptome. Starke Vitalitätsreduktion.  
 Gefahrenbaum.

Vitalität:	3
Standicherheit:	nicht gegeben
Bruchsicherheit:	nicht gegeben
Weitere Lebensfähigkeit:	kurzfristig gegeben
Erhaltungswürdigkeit:	nicht erhaltenswert

- Fällung des Baumes.

Gegebenenfalls Erhalt eines ca. 4 m hohen Totholzbiotops.

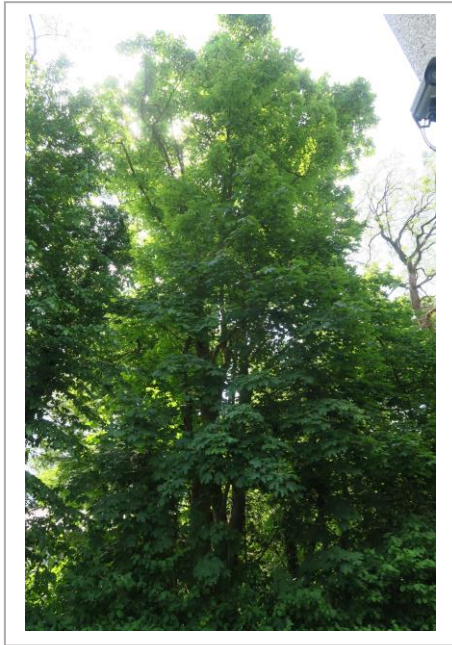
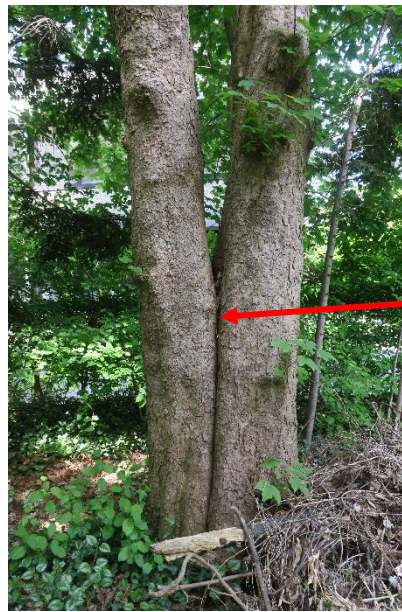
V-Zwiesel

Dominantes Gehölz im Bestand. V-Zwiesel an der Stammbasis mit großer Pressfläche. Schöner Kronenaufbau. Diverse Astausrisse, Aststummel und Astungswunden. Diverse Totäste.

Vitalität:	1
Standicherheit:	gegeben
Bruchsicherheit:	gegeben
Weitere Lebensfähigkeit:	langfristig gegeben
Erhaltungswürdigkeit:	besonders erhaltenswert

- Durchführung einer Kronenpflege gemäß den Vorgaben der ZTV-Baumpfleger 2017 Punkt 0.2.2.2 und 3.2.2
- Liefern und Einbauen von Kronensicherungssystemen gemäß ZTV-Baumpfleger 2017, Punkt 0.2.4 und 3.4:
  - Einbau von 1 Verbindung, statische Bruchsicherung, mind. 8 to Bruchlast ohne Ruckdämpfung (z.B. Boa), untere Ebene.
  - Einbau von 3 Verbindungen, dynamische Bruchsicherung, mind. 4 to Bruchlast mit Ruckdämpfung (z.B. Boa) im Dreiecksverband, obere Ebene.

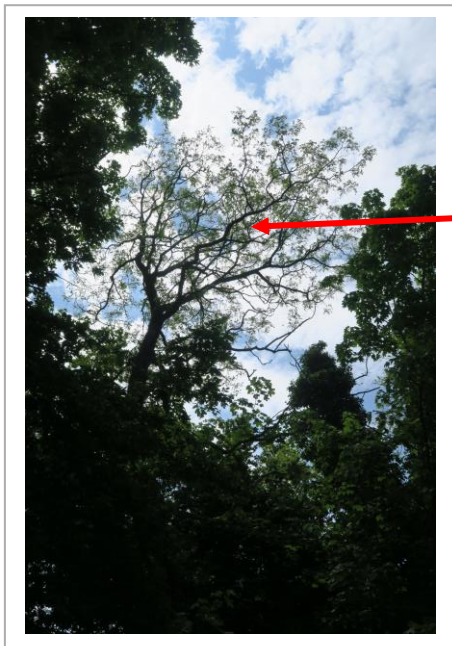
Baum 830

Gehölz im dichten Bestand.  
 Gekappte Efeutriebe. Efeu abgestorben. Von unten nachwachsend.  
 Starke Vitalitätsreduktion. Deutliche Absterbesymptome. Kronenverkahlung.  
 Starke Totholzbildung.

Vitalität:	3
Standicherheit:	gegeben
Bruchsicherheit:	nicht gegeben
Weitere Lebensfähigkeit:	kurzfristig gegeben
Erhaltungswürdigkeit:	nicht erhaltenswert

- Fällung des Baumes.

Gegebenenfalls Erhalt eines ca. 4 m hohen Totholzbiotops.

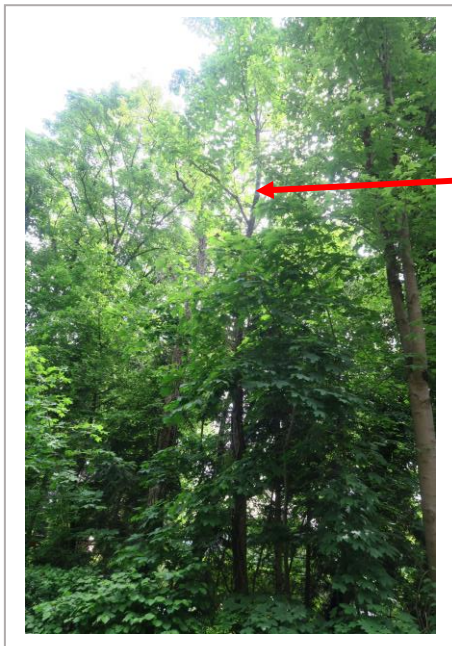
Baum 831

Vitalität:	1
Standicherheit:	gegeben
Bruchsicherheit:	gegeben
Weitere Lebensfähigkeit:	mittelfristig gegeben
Erhaltungswürdigkeit:	erhaltenswert

- Durchführung einer Kronenpflege gemäß den Vorgaben der ZTV-Baumpfleger 2017 Punkt 0.2.2.2 und 3.2.2
- Kronenrückschnitt und Einkürzung von Kronenteilen gemäß den Vorgaben der ZTV-Baumpfleger 2017 Punkt 0.2.3.1 und 3.3.1 um ca. 15% des Kronenvolumens.

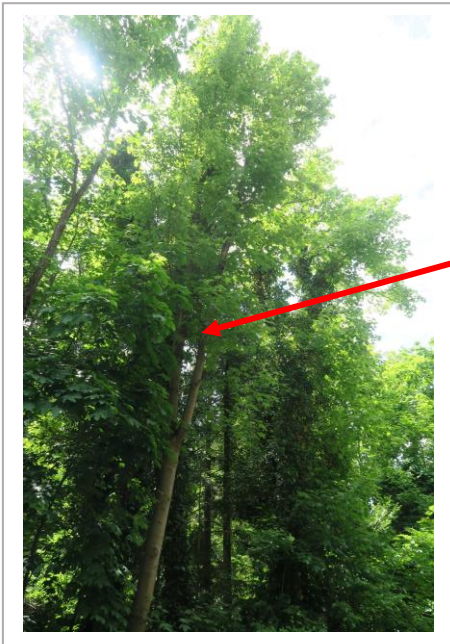
Baum 832

Vitalität:	1
Standicherheit:	gegeben
Bruchsicherheit:	gegeben
Weitere Lebensfähigkeit:	mittel- bis langfristig gegeben
Erhaltungswürdigkeit:	erhaltenswert

- Durchführung einer Kronenpflege gemäß den Vorgaben der ZTV Baumpflege 2017 Punkt 0.2.2.2 und 3.2.2

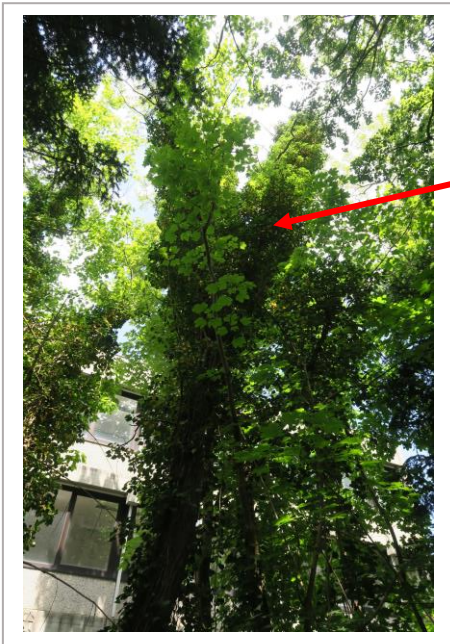
Baum 833

Vitalität:	3
Standicherheit:	nicht gegeben
Bruchsicherheit:	nicht gegeben
Weitere Lebensfähigkeit:	kurzfristig gegeben
Erhaltungswürdigkeit:	nicht erhaltenswert

Gegebenenfalls Erhalt eines ca. 4 m hohen Totholzbiotops.

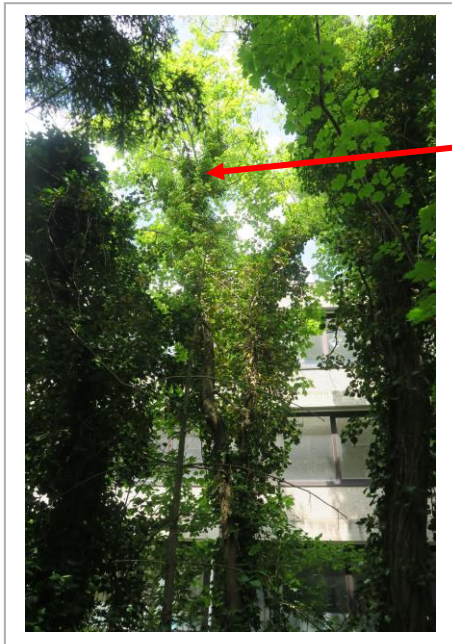
Baum 834

Vitalität:	2
Standicherheit:	gegeben
Bruchsicherheit:	nicht gegeben
Weitere Lebensfähigkeit:	mittelfristig gegeben
Erhaltungswürdigkeit:	erhaltenswert

- Entfernung des Efeus
- Durchführung einer Kronenpflege gemäß den Vorgaben der ZTV-Baumpfleger 2017 Punkt 0.2.2.2 und 3.2.2
- Kronenrückschnitt und Einkürzung von Kronenteilen gemäß den Vorgaben der ZTV-Baumpfleger 2017 Punkt 0.2.3.1 und 3.3.1 um ca. 15% des Kronenvolumens.

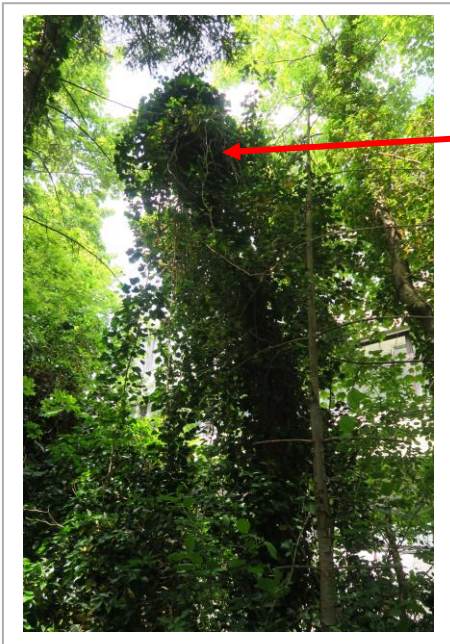
Baum 835

Vitalität:	4
Standicherheit:	nicht gegeben
Bruchicherheit:	nicht gegeben

- Kappung des Stumpfes um ca. 2 m und Erhaltung als Totholzbiotop

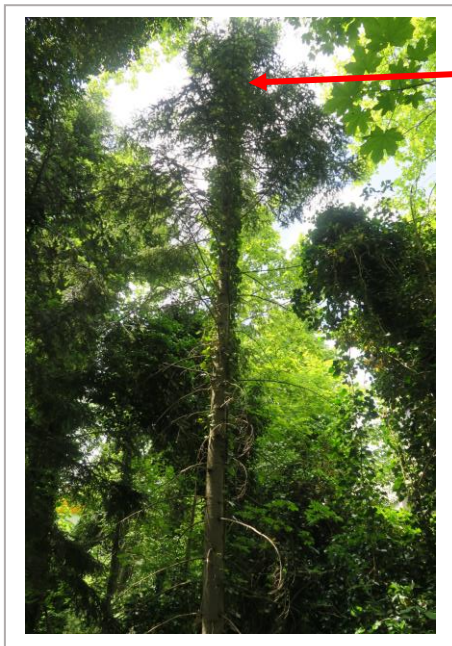
Baum 836

Vitalität:	2
Standicherheit:	gegeben
Bruchsicherheit:	gegeben
Weitere Lebensfähigkeit:	mittelfristig gegeben
Erhaltungswürdigkeit:	erhaltenswert

- Entfernung des Efeus
- Durchführung einer Kronenpflege gemäß den Vorgaben der ZTV-Baumpfleger 2017 Punkt 0.2.2.2 und 3.2.2

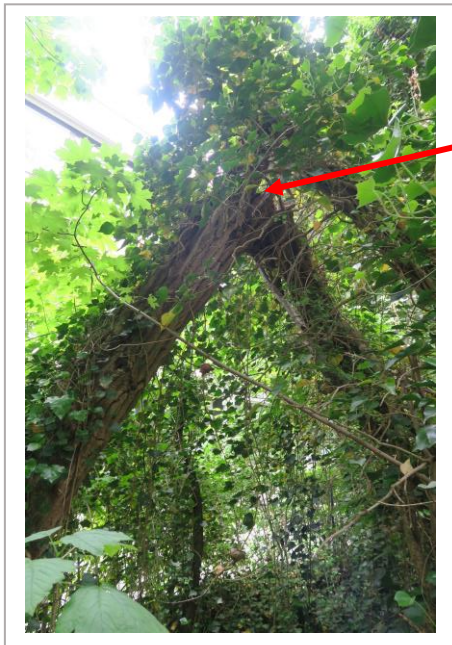
Bruchstelle von Baum 837

Vitalität:	4
Standicherheit:	nicht gegeben
Bruchsicherheit:	nicht gegeben

- Entfernung der abgebrochenen Baumteile und Belassung eines ca. 3 m hohen Totholzbiotops.

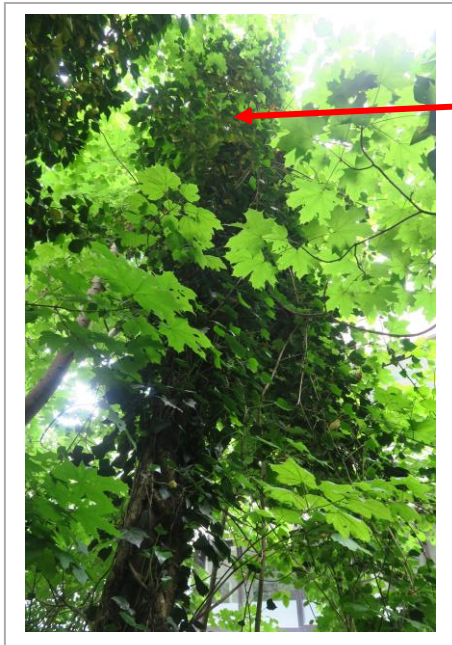
Baum 838

Vitalität:	3-4
Standssicherheit:	nicht gegeben
Bruchsicherheit:	nicht gegeben
Weitere Lebensfähigkeit:	kurzfristig gegeben
Erhaltungswürdigkeit:	nicht erhaltenswert

Gegebenenfalls Erhalt eines ca. 3 m hohen Totholzbiotops.

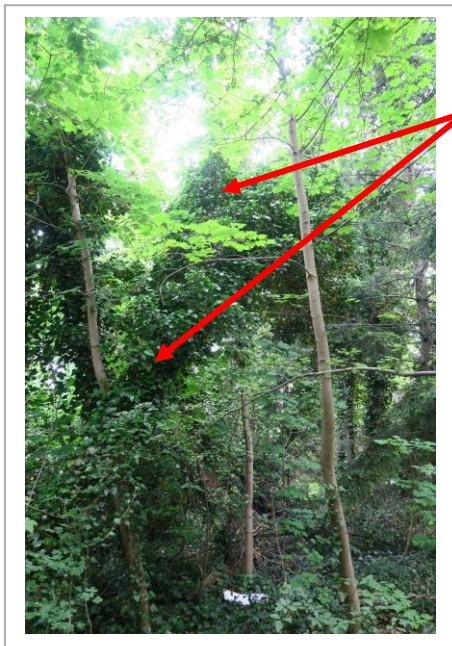
Baum 839

Vitalität:	4
Standicherheit:	nicht gegeben
Bruchicherheit:	nicht gegeben

Gegebenenfalls Erhalt eines ca. 4 m hohen Totholzbiotops.

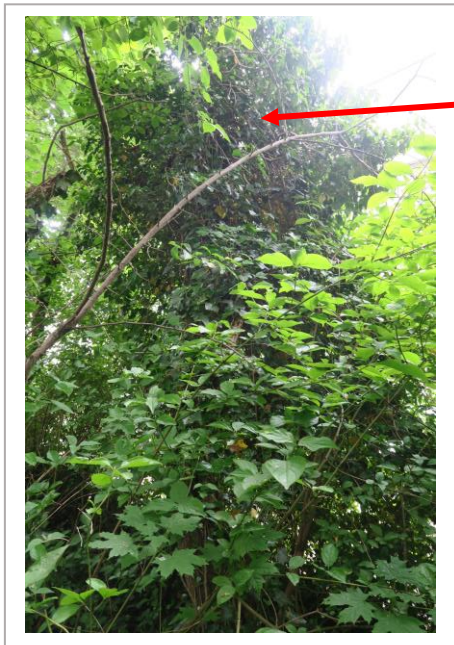
Baum 840

Vitalität:	4
Standort:	nicht gegeben
Bruchsicherheit:	nicht gegeben

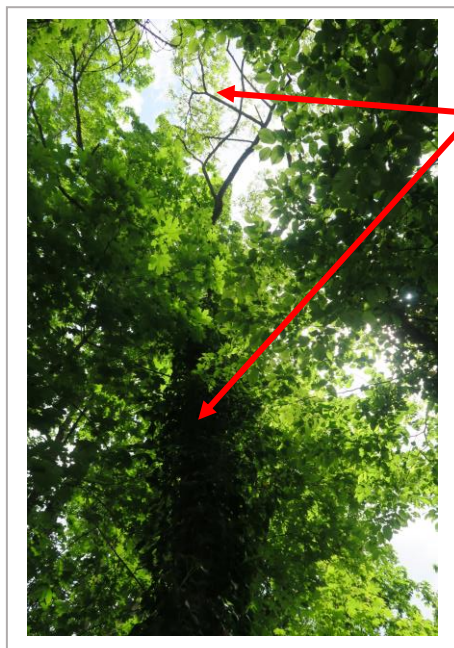
Baum 843

Vitalität:	3-4
Standicherheit:	nicht gegeben
Bruchsicherheit:	nicht gegeben
Weitere Lebensfähigkeit:	kurzfristig gegeben
Erhaltungswürdigkeit:	nicht erhaltenswert

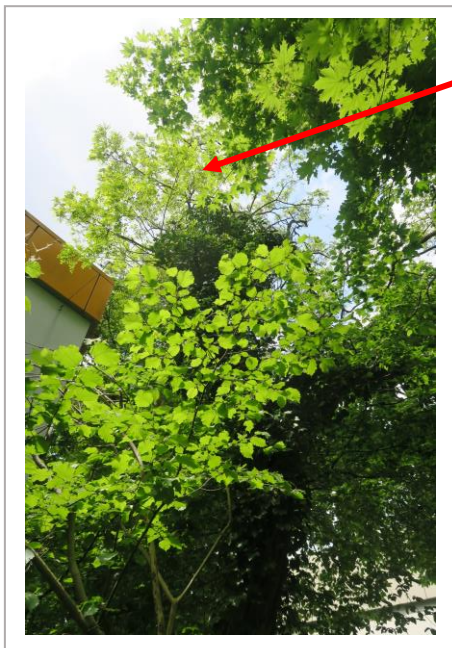
Baum 844

Vitalität:	3
Standicherheit:	gegeben
Bruchsicherheit:	nicht gegeben
Weitere Lebensfähigkeit:	kurz- bis mittelfristig gegeben
Erhaltungswürdigkeit:	nur bedingt erhaltenswert

- Entfernung des Efeus
- Durchführung einer Kronenpflege gemäß den Vorgaben der ZTV-Baumpflege 2017 Punkt 0.2.2.2 und 3.2.2
- Kronenrückschnitt und Einkürzung von Kronenteilen gemäß den Vorgaben der ZTV-Baumpflege 2017 Punkt 0.2.3.1 und 3.3.1 um ca. 15% des Kronenvolumens.

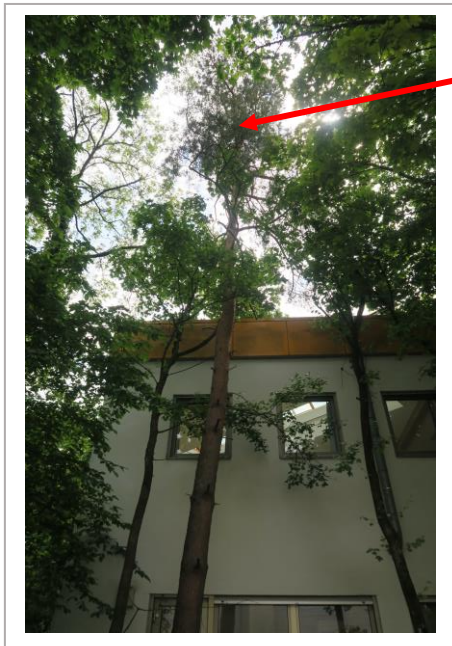
Baum 845

Vitalität:	2
Standicherheit:	gegeben
Bruchsicherheit:	gegeben
Weitere Lebensfähigkeit:	kurz- bis mittelfristig gegeben
Erhaltungswürdigkeit:	erhaltenswert

- Durchführung einer Kronenpflege gemäß den Vorgaben der ZTV-Baumpfleger 2017 Punkt 0.2.2.2 und 3.2.2

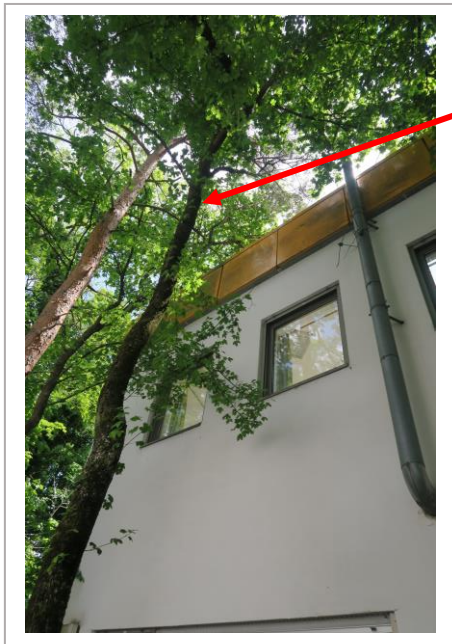
Baum 846

Hoher Kronenansatz.

Vitalität:	3
Standicherheit:	gegeben
Bruchsicherheit:	nicht gegeben
Weitere Lebensfähigkeit:	kurzfristig gegeben
Erhaltungswürdigkeit:	nur bedingt erhaltenswert

- Durchführung einer Kronenpflege gemäß den Vorgaben der ZTV-Baumpfleger 2017 Punkt 0.2.2.2 und 3.2.2
- Kronenrückschnitt und Einkürzung von Kronenteilen gemäß den Vorgaben der ZTV-Baumpfleger 2017 Punkt 0.2.3.1 und 3.3.1 um ca. 20% des Kronenvolumens.

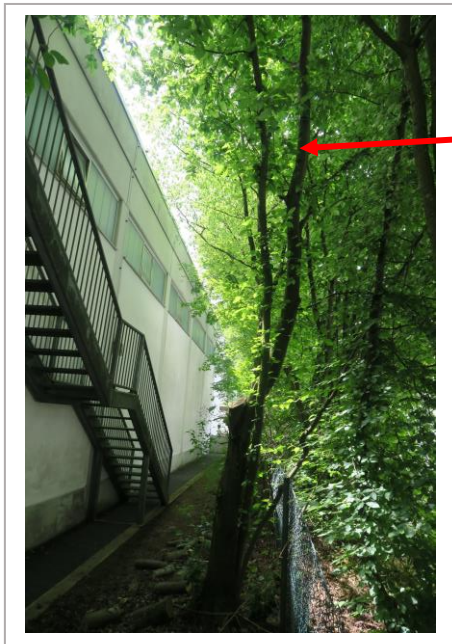
Baum 847

Vitalität:	1
Standicherheit:	gegeben
Bruchsicherheit:	nicht gegeben
Weitere Lebensfähigkeit:	mittelfristig gegeben
Erhaltungswürdigkeit:	erhaltenswert

- Durchführung einer Kronenpflege gemäß den Vorgaben der ZTV-Baumpfleger 2017 Punkt 0.2.2.2 und 3.2.2
- Kronenrückschnitt und Einkürzung von Kronenteilen gemäß den Vorgaben der ZTV-Baumpfleger 2017 Punkt 0.2.3.1 und 3.3.1 um ca. 20% des Kronenvolumens.

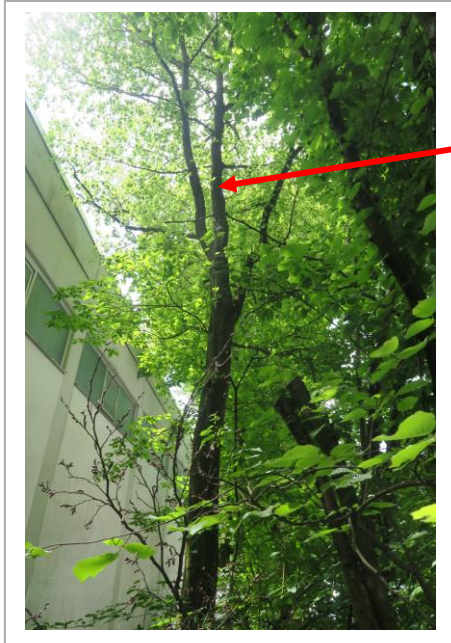
Baum 848

Vitalität:	2
Standicherheit:	gegeben
Bruchsicherheit:	gegeben
Weitere Lebensfähigkeit:	mittelfristig gegeben
Erhaltungswürdigkeit:	erhaltenswert

- Durchführung einer Kronenpflege gemäß den Vorgaben der ZTV-Baumpflege 2017 Punkt 0.2.2.2 und 3.2.2

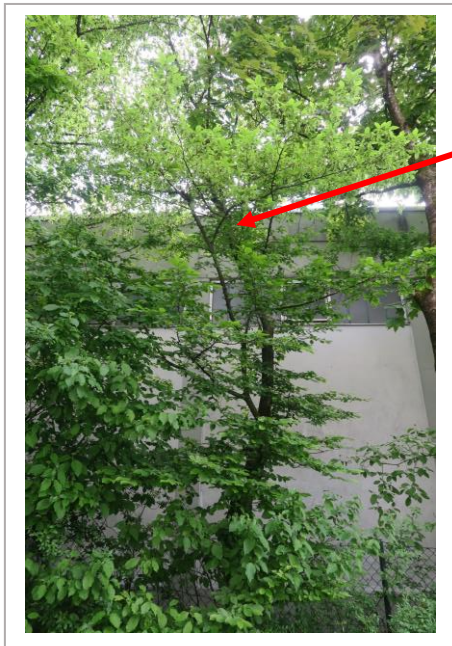
Baum 849

Vitalität:	2
Standicherheit:	gegeben
Bruchsicherheit:	gegeben
Weitere Lebensfähigkeit:	mittelfristig gegeben
Erhaltungswürdigkeit:	erhaltenswert

- Durchführung einer Kronenpflege gemäß den Vorgaben der ZTV-Baumpfleger 2017 Punkt 0.2.2.2 und 3.2.2

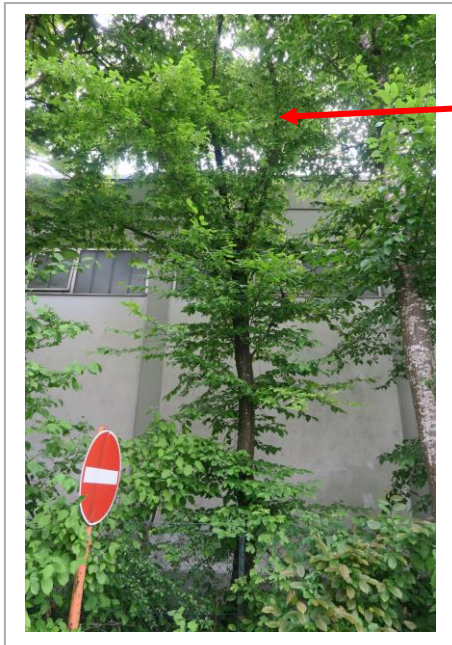
Baum 850

Vitalität:	1
Standicherheit:	gegeben
Bruchsicherheit:	gegeben
Weitere Lebensfähigkeit:	mittelfristig gegeben
Erhaltungswürdigkeit:	erhaltenswert

- Durchführung einer Kronenpflege gemäß den Vorgaben der ZTV-Baumpflege 2017 Punkt 0.2.2.2 und 3.2.2

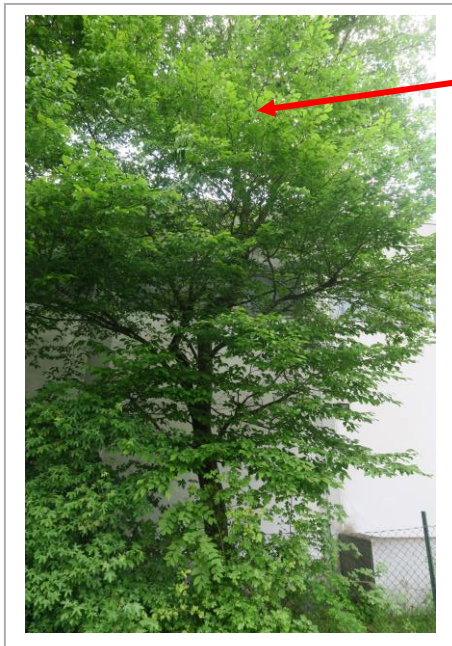
Baum 851

Vitalität:	1
Standicherheit:	gegeben
Bruchsicherheit:	gegeben
Weitere Lebensfähigkeit:	mittel- bis langfristig gegeben
Erhaltungswürdigkeit:	erhaltenswert

- Durchführung einer Kronenpflege gemäß den Vorgaben der ZTV-Baumpfleger 2017 Punkt 0.2.2.2 und 3.2.2

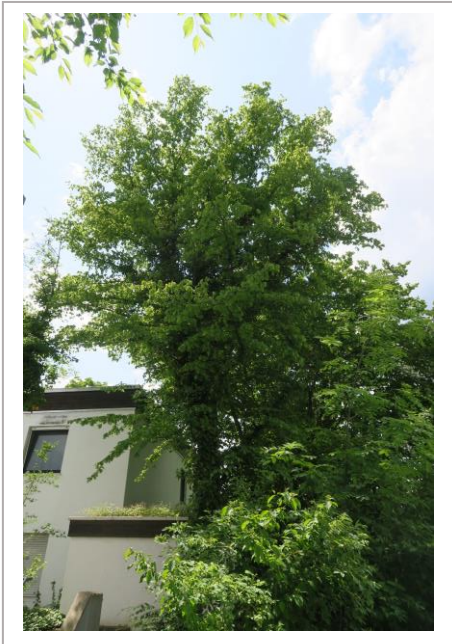
Schönes Gehölz am Tiefgaragenabgang.  
 Starker Efeubewuchs.  
 Keine stand- und bruchsicherheitsreduzierenden Symptome erkennbar.  
 Leichte Vitalitätsreduktion.

Vitalität:	1-2
Standicherheit:	gegeben
Bruchsicherheit:	gegeben
Weitere Lebensfähigkeit:	mittel- bis langfristig gegeben
Erhaltungswürdigkeit:	erhaltenswert
